Studi Pemetaan Tingkat Kerusakan Jalan Akibat Air Genangan Pada Ruas Di Jalan Jendral Sudirman Di Kota

Mapping Study On The Level Of Road Damage Due To Stagnant Water On Sections On Jalan Jendral Sudirman In The City

Irwan ^{1*}, Asriadi ², Mierta Dwangga ³, dan A. Didik S. Purwanto ⁴

^(1,2,3) Program Studi Teknik Sipil Universitas Muhammadiyah Sorong

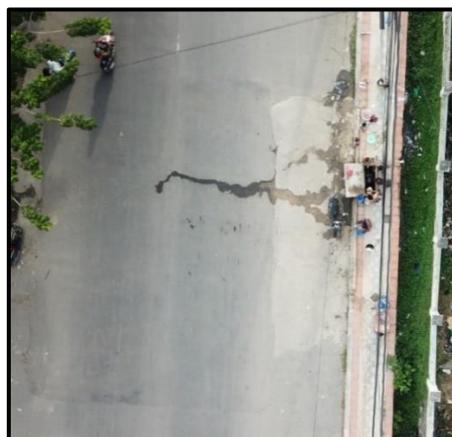
Kondisi Jalan dan Drainase Pada jalan Jendral Sudirman (Depan SMA 3 Kota Sorong). Dari hasil pengamatan di lokasi penelitian terdapat sumur di atas trotoar sehingga sering terjadi rembesan air ke badan jalan, sehingga sering mengalami kerusakan pada jalan tersebut, Dapat di lihat pada Gambar 3 :

Gambar 3. Kondisi existing jalan dan drainase jalan jendral sudirman (Depan SMA 3 Kota Sorong)

Berdasarkan Prinsip di atas, maka ruas jalan yang perlu dilakukan perencanaan subdrain antara lain: Ruas jalan Jendral Sudirman (Depan SMA 3 Kota Sorong). rencana saluran subdrain dapat di lihat pada gambar dibawah ini.

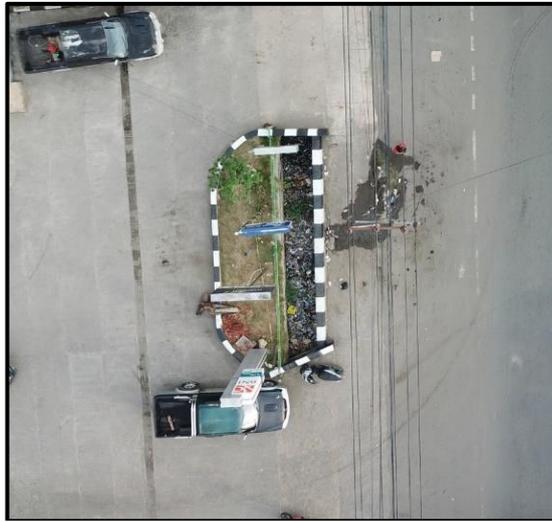
Kondisi Jalan dan Drainase Jalan Jendral Sudirman (Depan SPBU Jalan Baru). Dari hasil survey di lokasi penelitian kerusakan jalan yang terjadi depan Depan SPBU Jalan Baru terjadi akibat drainase yang kurang baik dan banyaknya sampah sehingga menyebabkan penyumbatan pada drainase, Hal ini dapat menyebabkan luapan air pada badan jalan sehingga sering terjadinya kerusakan pada badan jalan dapat dilihat pada gambar 4.

Gambar 4. Kondisi existing jalan dan drainase jalan jendral sudirman (Depan SPBU Jalan Baru)

Alternatif yang perlu di lakukan pada jalan Jendral Sudirman tepatnya di depan SPBU yaitu :

- Pengerukan sedimentasi dan melakukan pembersihan sampah-sampah yang berada pada drainase.
- Perbaikan dan normalisasi saluran drainase, sehingga saluran dapat berfungsi sebagaimana mustinya.
- Mengelola limpasan melalui fasilitas yang dapat menahan air hujan, menyimpan air hujan serta resapan air.
- Perawatan drainase secara berkala.
- Perlu adanya penanganan saluran pembuang khususnya pada muara.

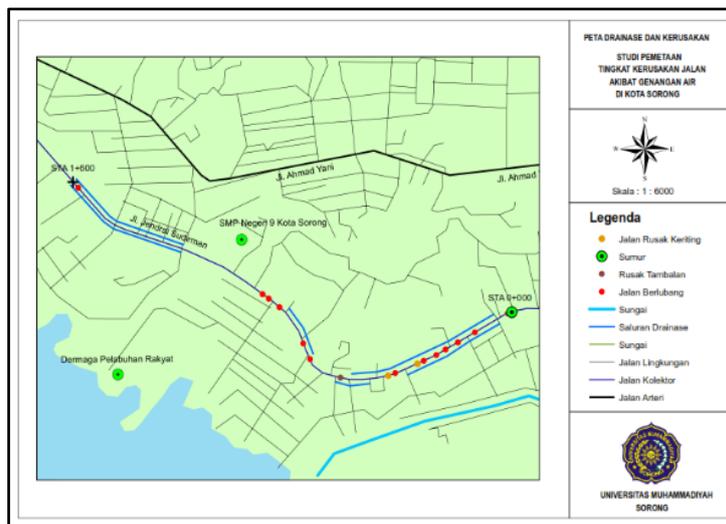
Gambar 5. Peta Titik Kerusakan Jalan

Dari gambar 5. menunjukkan kerusakan jalan pada ruas jalan Jendral Sudirman, Dari hasil pengamatan visual di lapangan diperoleh luas kerusakan, kedalaman dan jenis kerusakan yang akan digunakan sebagai data untuk penanganan kerusakan dengan Metode Perbaikan Jalan Standar. Dari hasil Survey diperoleh data jenis kerusakan dan luasnya yang dapat dilihat pada Tabel 1 :

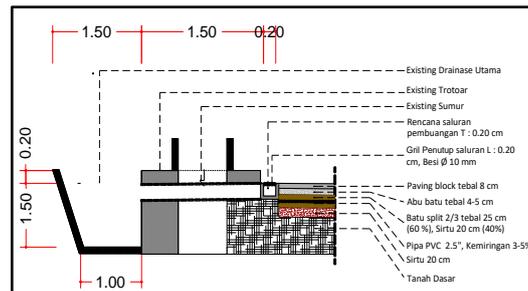
Gambar 7. Rencana drainase bawah permukaan (Detail)

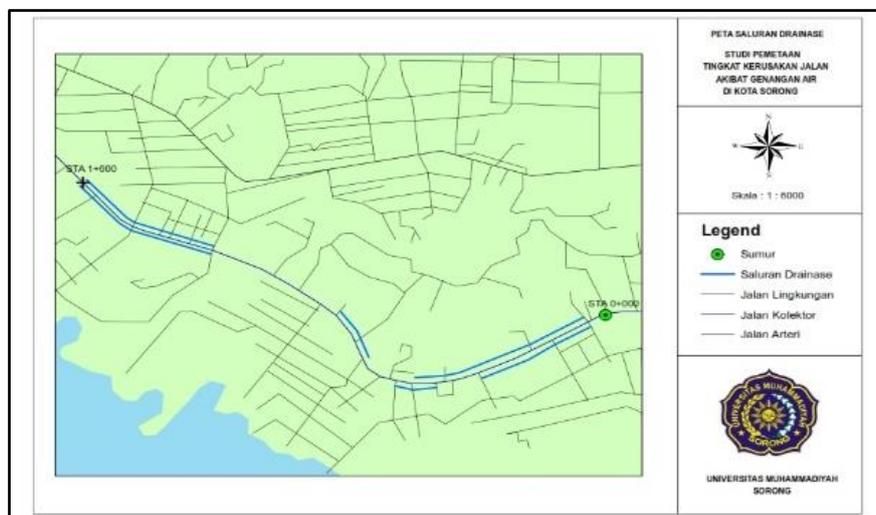
Gambar 8. Peta Saluran Drainase di Jalan Jendral Sudirman

Dari hasil pengolahan data Ditemukan bahwa konstruksi jalan ini belum seluruhnya dilengkapi dengan bangunan drainase pada sisi badan jalan dan banyaknya sampah di drainase tersebut. Pada saluran drainase terdapat saluran yang tidak saling terhubung/menerus, Dapat dilihat pada gambar dibawah :
