Analisa Kerusakan Jalan Pada Lapisan Permukaan Perkerasan Lentur Dengan Menggunakan Metode Pavement Condition Index (Studi Kasus Jalan Yos Sudarso Kabupaten Pekalongan)

Analysis of Road Damage on the Surface Layer of Flexible Pavement Using the Pavement Condition Index Method (Case Study of Jalan Yos Sudarso, Pekalongan Regency)

Novia Agustina^{1*}, Tisnawati²

Program Studi Teknik Konstruksi Universitas Pekalongan

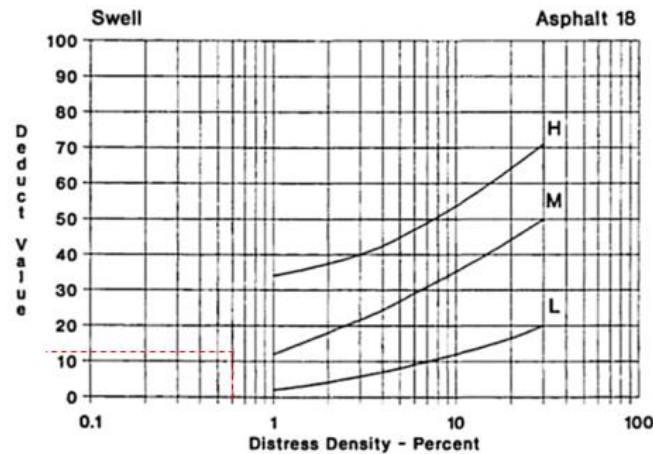
Gambar 3. Kurva *Deduct Value Swell* STA 0+100 – 0+200
Sumber: Analisis Data “Shanin 1994”, (2023)

Dari kurva diatas, karena yang diambil yaitu nilai *density* 0,61 % dan tingkat kerusakan medium, maka didapat nilai *deduct value* untuk kerusakan *swell* adalah 12,5. Untuk lebih lengkapnya nilai *deduct value* pada STA 0+000 – 0+500 dapat dilihat pada tabel 3 dibawah ini.

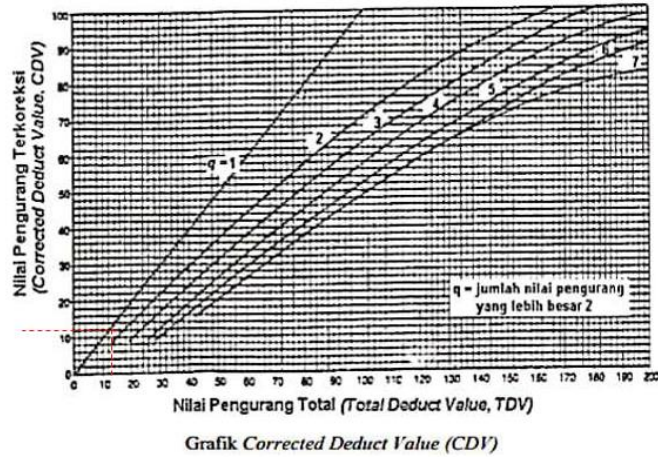
Grafik *Corrected Deduct Value (CDV)*
Gambar 4. Kurva *Coreected Deduct Value* STA 0+100 - 0+200
 Sumber: Analisis Data “Shanin 1994” (2023)

Dari gambar kurva diatas, bahwa nilai *CDV* pada STA 0+100 – 0+200 adalah 12, untuk selengkapnya nilai *CDV* dapat dilihat pada tabel 4 dibawah ini.

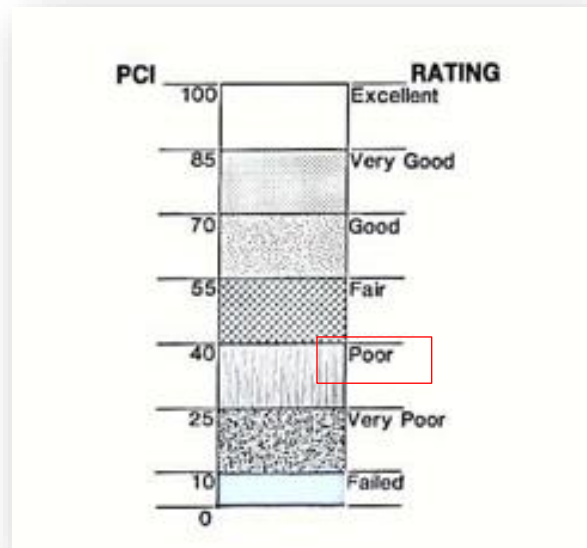
Dari nilai *PCI(s)* diatas, maka kondisi lapisan perkerasaan jalan pada STA 0+100 – 0+200 adalah *excellent* (sempurna), untuk lebih jelasnya dapat dilihat pada gambar 5 dibawah ini.

Gambar 5. Kondisi Perkerasan STA 0+100-0+200
Sumber: Analisis Data “Shanin 1994”, (2023)
