Studi Pemetaan Tingkat Kerusakan Jalan Akibat Air Genangan Pada Ruas Di Jalan Jendral Sudirman Di Kota

Mapping Study On The Level Of Road Damage Due To Stagnant Water On Sections On Jalan Jendral Sudirman In The City

Irwan ^{1*}, Asriadi ², Mierta Dwangga ³, dan A. Didik S. Purwanto ⁴

^(1,2,3) Program Studi Teknik Sipil Universitas Muhammadiyah Sorong

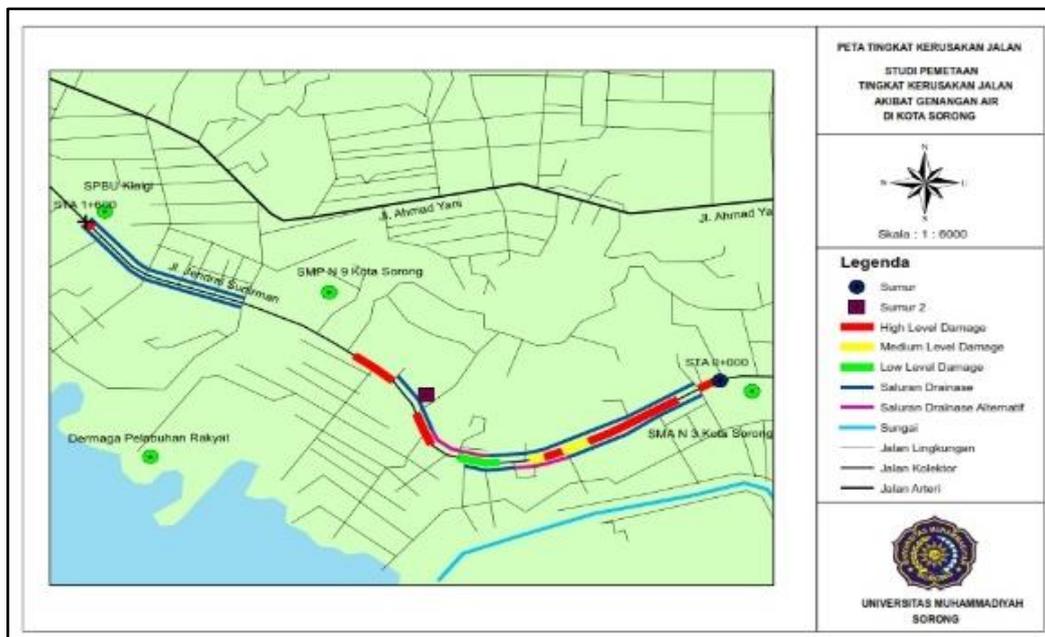
Gambar 6. Peta Digitasi Kerusakan Jalan Akibat

Dari gambar 5. menunjukkan kerusakan jalan pada ruas jalan Jendral Sudirman, Dari hasil pengamatan visual di lapangan diperoleh luas kerusakan, kedalaman dan jenis kerusakan yang akan digunakan sebagai data untuk penanganan kerusakan dengan Metode Perbaikan Jalan Standar. Dari hasil Survey diperoleh data jenis kerusakan dan luasnya yang dapat dilihat pada Tabel 1 :

1. Pemetaan pada segmen I dan II menunjukkan kerusakan jalan berlubang yang di sebabkan sering terjadinya genangan dan lintasan air, Sehingga di patokan dalam kategori High Level Damage
2. Alternatif penanganan kerusakan jalan di jalan Jendral Sudirman.
 - a. Segmen 1 Alternatif penanganan kerusakan jalan pada segmen I di buat dalam modifikasi desain atau saluran resapan menggukan paving block.
 - b. Segmen 2 perlu adanya perbaikan secara berkala untuk penanganan jalan yang rusak akibat genangan air.
