Hunian Tetap Pasca Banjir Bandang di Desa Patikalain : Adaptasi dan Tantangan

Muhammad Alfreno Rizani¹ dan Fitri Wulandari²

^(1,2) Program Studi SI Arsitektur, Fakultas Teknik, Universitas Muhammadiyah Banjarmasin

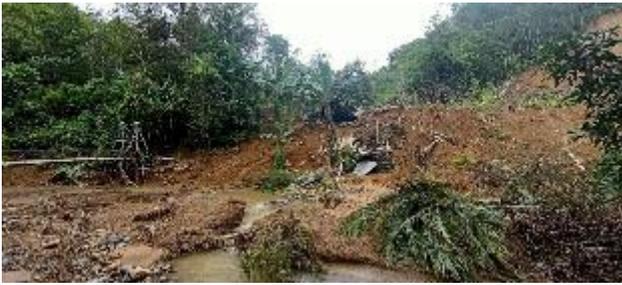
Gambar 2. Tanah Longsor (dokumentasi penulis, 2021)

Pasca banjir bandang dan tanah longsor yang menerjang desa tersebut, terdapat 32 keluarga di desa Patikalain yang terdampak (republika.co.id, 2021). Selain merusak rumah (lihat Gambar 2), banjir tersebut juga memutuskan akses ke desa tersebut, terdapat 2 jembatan yang putus (lihat Gambar 3).

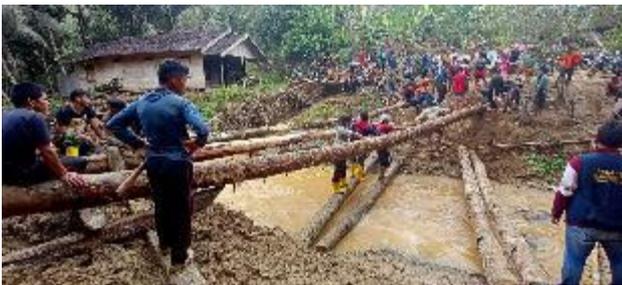
Gambar 3. Masyarakat dan relawan bergotong royong pembangunan jembatan darurat (dokumentasi penulis, 2021)

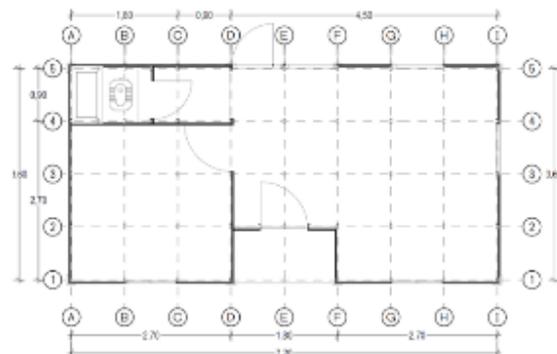
Gambar 4 Ilustrasi Denah Rumah Bantuan

Setelah melakukan beberapa eksplorasi sesuai kriteria, didapatkan skematik desain seperti pada Gambar 4 berikut.

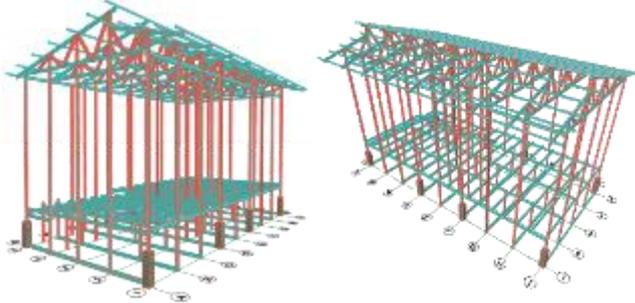
Adapun material yang digunakan sebagai rangka utama berupa baja ringan. Sedangkan untuk dinding adalah papan grc dan lantai menggunakan material multiplek. Pemilihan material tersebut untuk mengurangi ketergantungan terhadap penggunaan kayu secara konvensional. Selain itu, untuk perkuatan pada bagian bawah, sekeliling kolom yang berada di sudut dicor supaya tidak goyang (lihat Gambar 7) .

Gambar 7. Ilustrasi konstruksi Rumah Bantuan

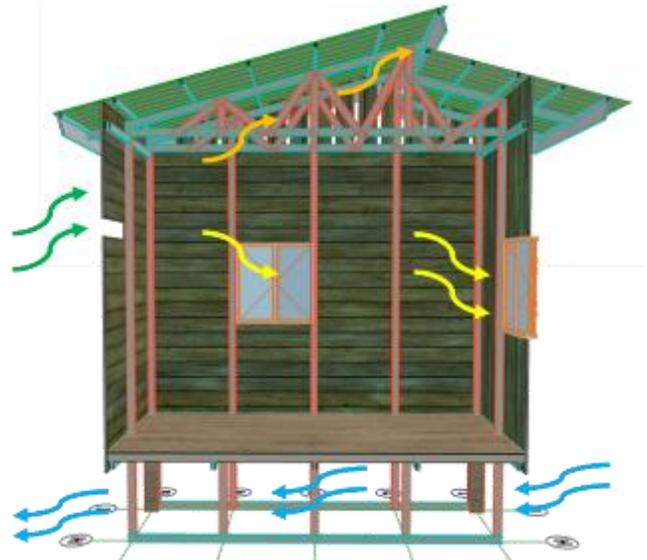
Sementara itu, untuk memberikan kenyamanan pada bangunan, dilakukan pendekatan arsitektur ekologis. Pendekatan tersebut dipilih untuk menjaga lingkungan yang berada di pegunungan melalui struktur panggung. Kemudian, pendekatan ini juga dapat memberikan penghuni kenyamanan terhadap udara di dalam bangunan, sehingga tetap sejuk sepanjang hari (lihat Gambar 8). Kemudian, mengingat pekerjaan para korban merupakan petani kebun, rumah lebih banyak didiami dari sore hingga pagi hari, sehingga bukaan berupa jendela dibuat lebih masif dan meminimalisir penggunaan material kaca, sehingga keamanan hunian dari tindakan kriminal dapat diantisipasi dan diminalisir .

Gambar 8. Ilustrasi peredaran udara di dalam bangunan

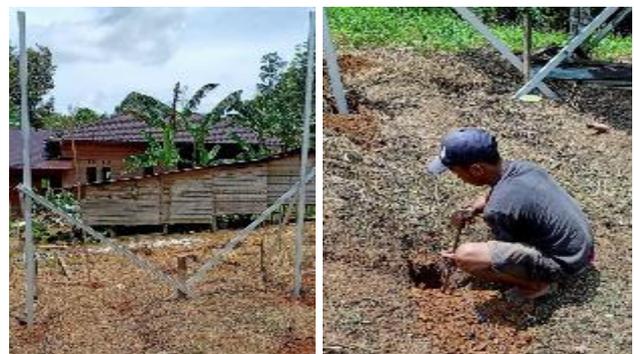
Gambar 9. Kegiatan persiapan pekerjaan tiang.

Permasalahan yang dihadapi pada tahapan ini adalah sulitnya mencari keseluruhan material. Jika pun ada, harganya cenderung lebih mahal dibandingkan harga sebelum bencana. Pada akhirnya, beberapa material terpaksa dipesan dan menunggu dikirimkan. Kemudian, akses ke lokasi sedikit terhambat akibat adanya jembatan utama yang putus dan hanya ada jembatan darurat. Akibatnya, kapasitas angkutan material terbatas dan harus dilakukan beberapa kali angkutan. Permasalahan lainnya kembali terjadi setelah meninjau ulang tapak memiliki kontur sedang, sehingga 4 sisi bangunan memiliki ketinggian yang berbeda dengan selisih ketinggian ± 90 cm. Proses persiapan lahan dan mendirikan tiang dan tongkat dilakukan selama $\frac{1}{2}$ hari (lihat Gambar 9).

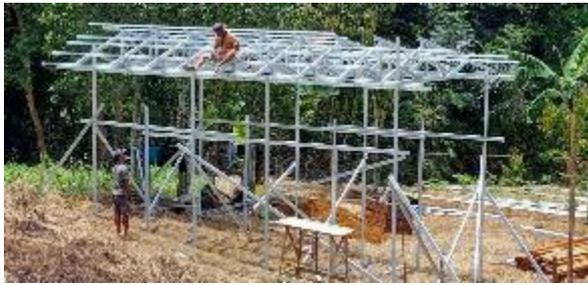
Gambar 10. Proses pemasangan kuda-kuda

Proses perakitan struktur utama dilakukan selama 2,5 hari yang terdiri dari rangka tiang (lihat Gambar 10), rangka lantai, rangka dinding, dan kuda-kuda (lihat Gambar 11). Kemudian proses pemasangan lantai dikerjakan selama 1 hari (lihat Gambar 12 dan 13), dan dinding bangunan dikerjakan selama 2 hari (lihat Gambar 14 dan 15). Selanjutnya dilakukan proses pekerjaan lainnya berupa pembuatan toilet dengan *septic tank*, pintu, jendela, dan *tawing layar* selama 2,5 hari.

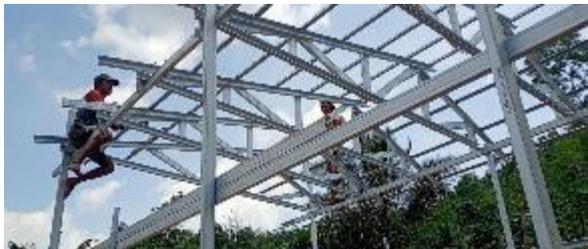
Gambar 11. Proses pemasangan kuda-kuda

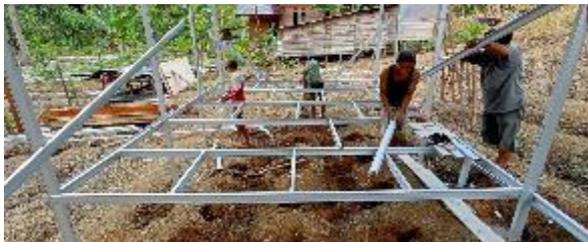
Gambar 12. Proses perakitan rangka lantai

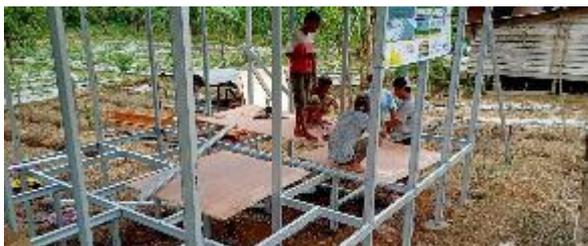
Gambar 13. Pemasangan lantai multiplex

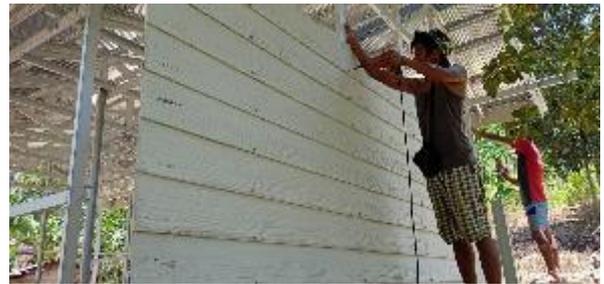
Gambar 14. Pemasangan dinding

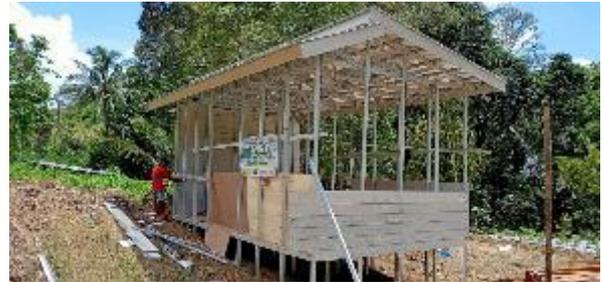
Gambar 15. Pemasangan dinding

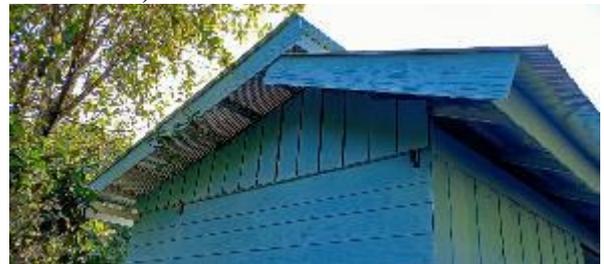
Pada proses pemasangan dinding dan *tawing layar*, ditemukan beberapa kendala seperti konsumsi bahan bakar genset yang lebih banyak. Selain itu, karena pemasangan menggunakan *susun sirih*, sehingga dinding lebih tebal pada titik pembautan. Kemudian pada bagian depan, papan grc disusun secara vertikal, sehingga proses pekerjaan harus dilakukan hati-hati, karena papan grc mudah patah jika terlalu melengkung. (lihat Gambar 16).

Gambar 16. Pemasangan *tawing layar*

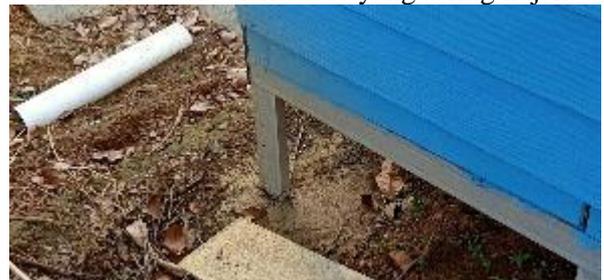
Untuk tahap penyelesaian, dilakukan pengecoran untuk perkuatan tiang di sudut bangunan (lihat Gambar 17). Tetapi, proses pengeringannya sedikit terkendala oleh cuaca yang sering hujan.

Gambar 17. Pengecoran kolom sudut

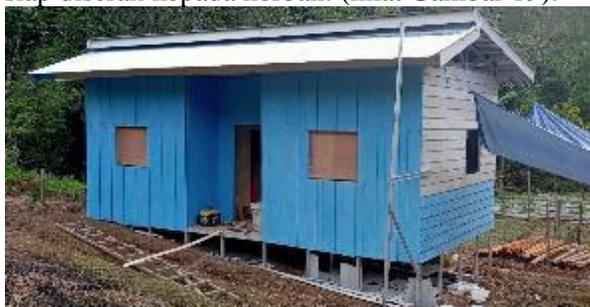
Untuk tahapan terakhir dilakukan pengecatan pada bagian luar bangunan untuk memperpanjang usia material grc tersebut (lihat Gambar 18).

Gambar 18. Proses pengecatan dan pembersihan

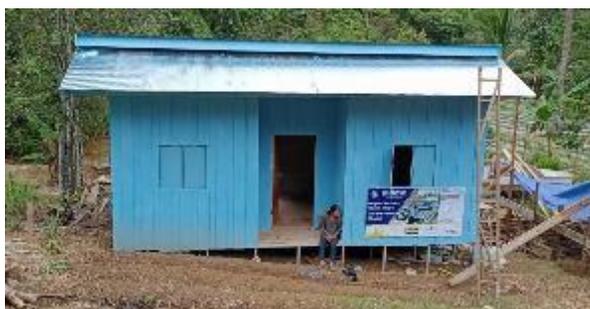
Selain itu juga dilakukan pembersihan sisa material di dalam dan sekitar bangunan, sehingga siap diserahkan kepada korban. (lihat Gambar 19).

Gambar 19. Hasil akhir pembangunan rumah bantuan
