EVALUASI KINERJA JARINGAN DAERAH IRIGASI WAY METEN

EVALUATION OF WAY METEN IRRIGATION NETWORK PERFORMANCE

Rian Michael Haumahu¹, Warniyati², Tri Octaviani Sihombing^{3*}, Monica R. Tutkey⁴

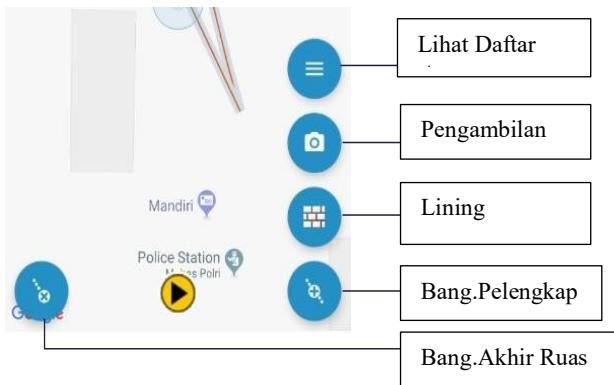
Gambar 2. Tombol – tombol pilihan pada aplikasi ePAKSI

1. Tap tombol bangunan akhir ruas pada saat menjumpai bangunan akhir ruas (bangunan pengatur). Ini berimplikasi pada penghentian penelusuran ruas saluran dan bangunan pengatur tersebut menjadi bangunan hilir dari saluran
2. Tap tombol bangunan pelengkap pada saat menjumpai bangunan pelengkap
3. Tap tombol profil saluran jika pada ruas saluran tersebut terjadi perubahan profil saluran atau lining saluran
4. Tap tombol kamera untuk pengambilan foto di sepanjang saluran
5. Tap tombol daftar aset untuk melihat daftar aset pada ruas saluran tersebut

Untuk melanjutkan survei tap kembali pada tombol tersebut. Fungsi dari tombol-tombol berikut adalah sebagai berikut seperti pada gambar 2.

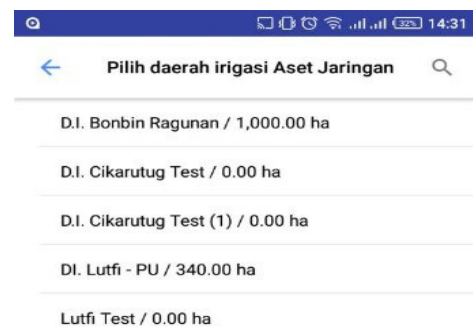
Gambar 3. Nama pengguna dengan lebih dari 2 D.I
Sumber : Panduan e-PAKSI Versi 1.0 (Direktorat Bina OP, 2022)

1. Jika anda menggunakan nama pengguna dengan level Administrator di setiap kewenangannya dan anda melakukan tap menu Aset Jaringan Irigasi, maka sehingga akan muncul tampilan seperti gambar 3 dibawah ini.

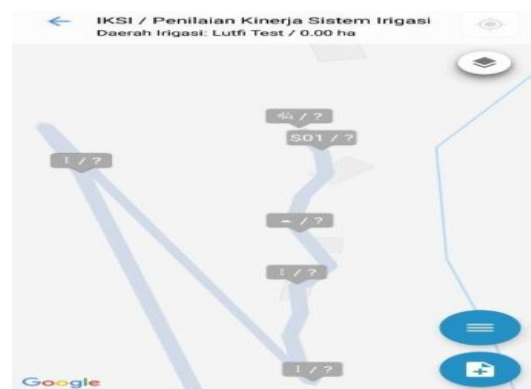
Gambar 4. D.I dengan data PAI udah disinkronisasi
Sumber : Panduan e-PAKSI Versi 1.0 (Direktorat Bina OP, 2022)

2. Tap pada salah satu D.I diatas, jika D.I tersebut sudah pernah dilakukan penelusuran PAI dan data sudah disinkronisasi, maka akan muncul aset irigasi seperti tampilan Gambar 4.

3. Untuk aset bangunan, saluran dan non fisik (rumah, gudang, dll) maka akan ditandai dengan dua warna, yaitu abu-abu dan biru. Warna abu-abu menandakan bahwa aset tersebut belum dilakukan IKSI, sedangkan warna biru menandakan bahwa aset sudah dilakukan IKSI.
4. Tap pada icon, maka akan muncul tampilan untuk pengisian kuesioner pada tampilan gambar.

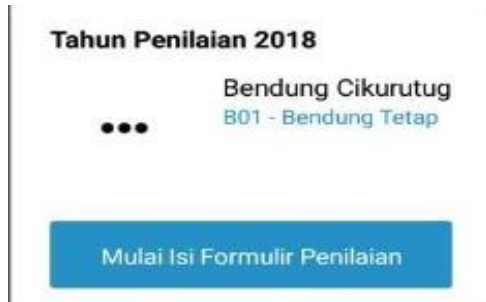
Gambar 5. Pengisian Kuisisioner

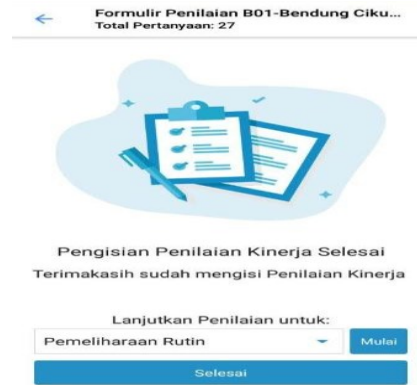
Gambar 7. Penyelesaian pengisian formulir kuisisioner

5. Pilih kondisi yang sesuai, lakukan pengambilan foto jika diperlukan dan isi pada catatan jika diperlukan. Klik tombol untuk menuju ke kuisisioner, selanjutnya, atau tombol untuk menuju ke kuisisioner sebelumnya. Lakukan hingga pertanyaan terakhir. Pada bagian atas, terdapat informasi mengenai total pertanyaan yang harus diisi.
6. Jika semua kuisisioner sudah terisi, maka anda akan diminta untuk melakukan pengisian untuk penilaian yang lainnya atau selesai untuk menyelesaikan penilaian di aset tersebut.

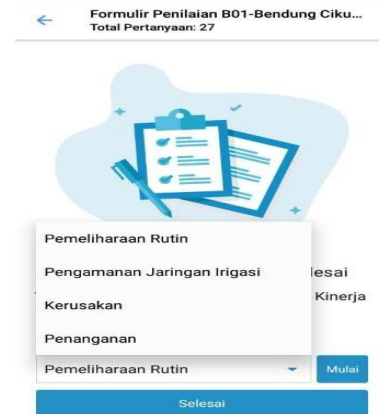
Gambar 8. Formulir kuisisioner lainnya

7. Formulir-formulir penilaian lainnya adalah Pemeliharaan Rutin, Pengamanan Jaringan Irigasi, Kerusakan dan Penanganan, seperti pada gambar 8

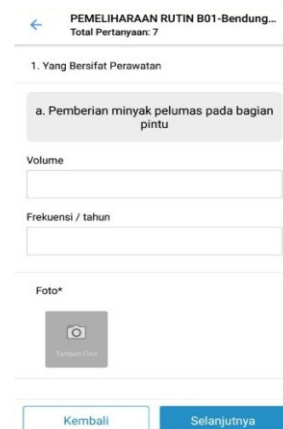
Gambar 9. Memulai pengisian kuisisioner

8. Pilih salah satu formulir dan tap tombol Mulai. Perhatikan pada gambar 9
